四川省老年医学中心二期项目

# 水土保持监测总结报告

监测单位：四川兴景水利工程设计有限公司

二〇二五年九月

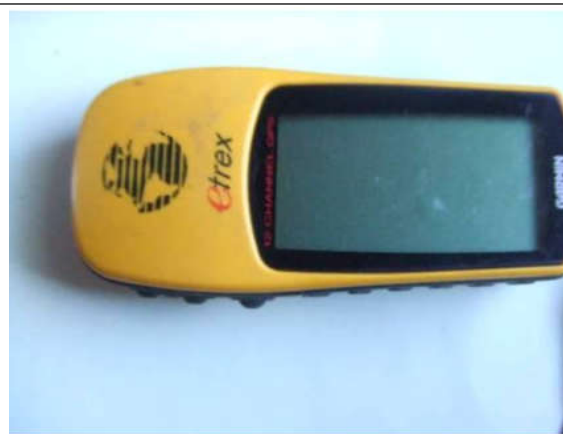
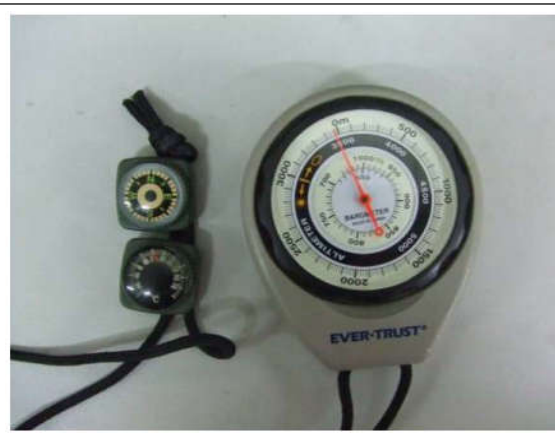
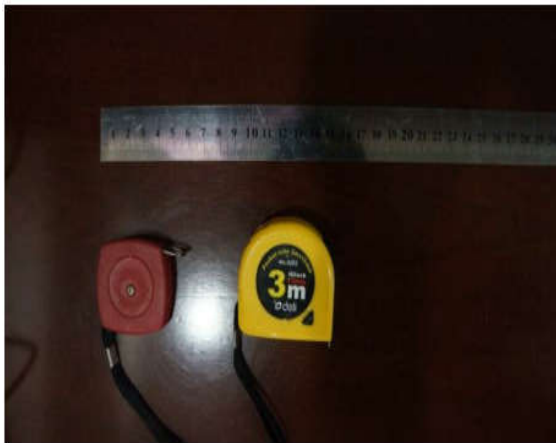
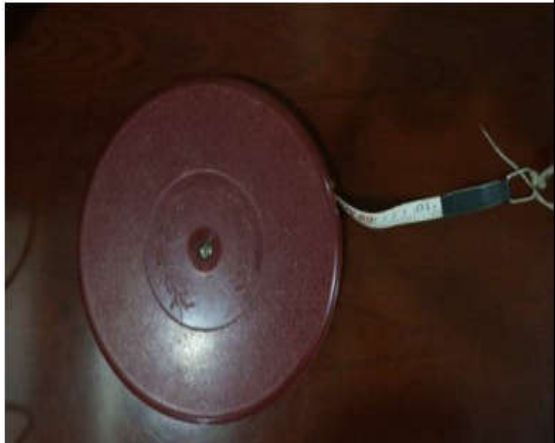
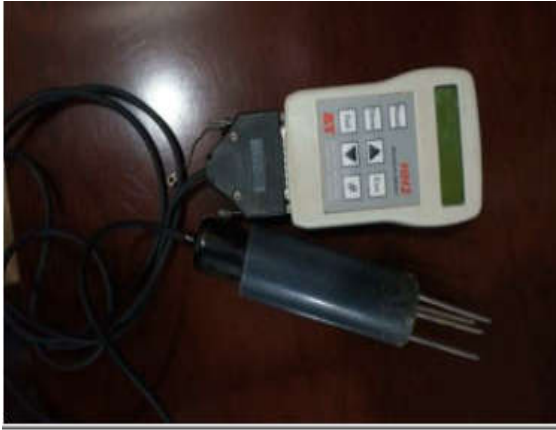
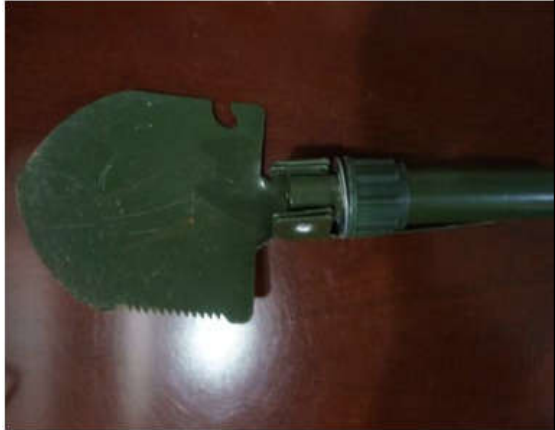
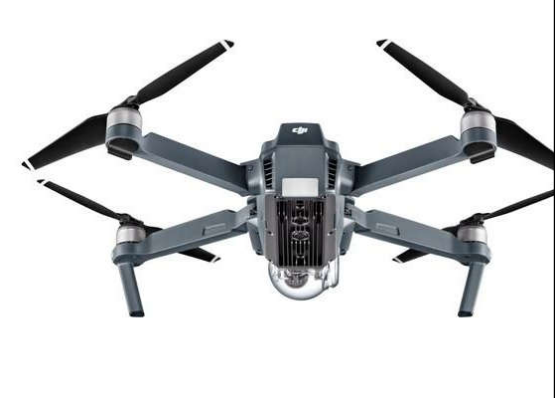
图 1.3-1 主要监测设备

手持 GPS

测高仪

| <p>钢卷尺</p> | <p>皮尺</p> |
| <p>土壤水分速测仪</p> | <p>折叠铲</p> |
| <p>坡度仪</p> | <p>无人机</p> |

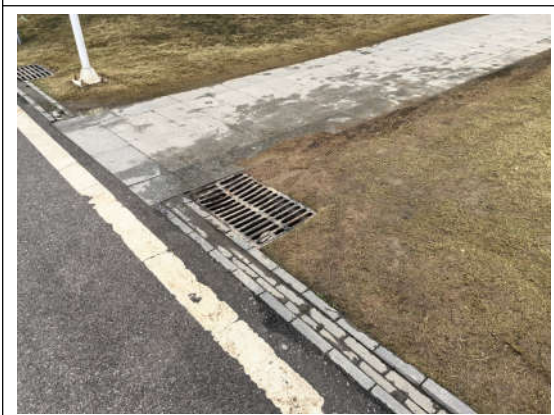
雨水井
